## The urban area of Via della Lungara in Rome: features, transformations and vulnerabilities through the use of digital systems

ArchistoR EXTRA 12 (2024)

# L'area della Lungara a Roma: caratteri, trasformazioni e vulnerabilità del costruito storico attraverso l'applicazione di modelli informatici

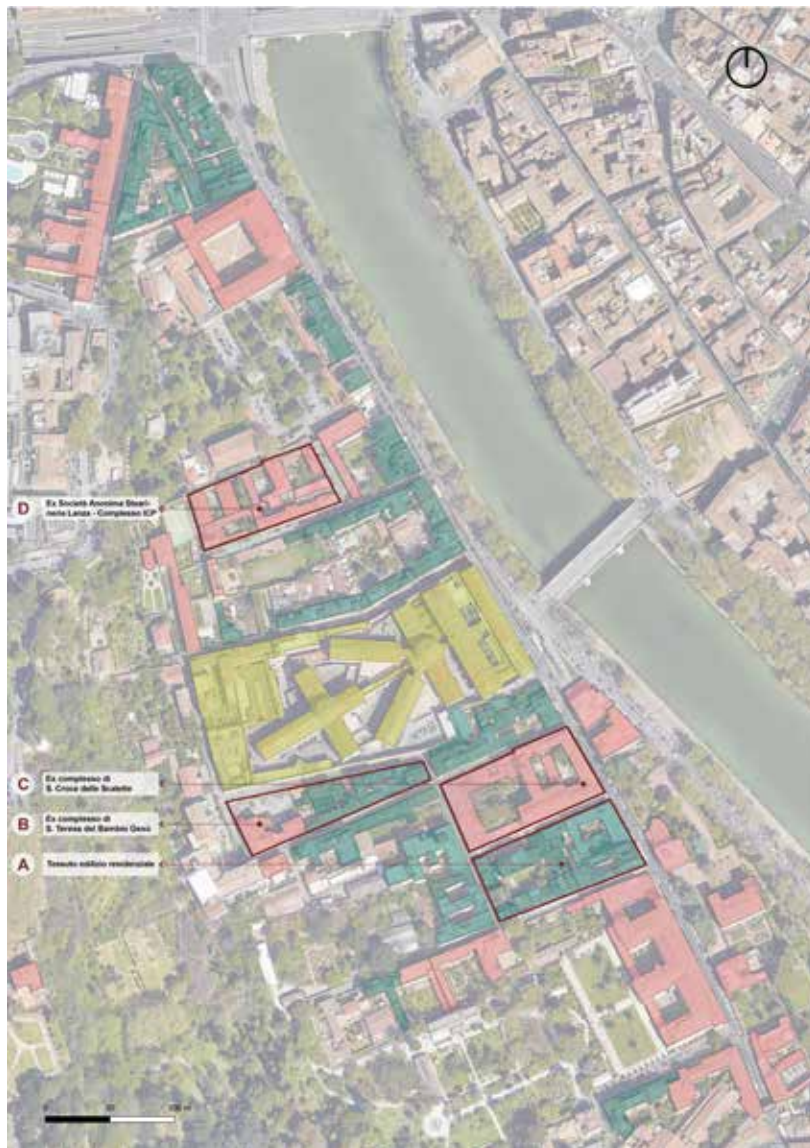
Figura 2. Pianta generale dell'area della Lungara. Si evidenziano i casi esaminati (contrassegnati con le lettere A–D) e la prima ipotesi di perimetrazione delle Unità Urbane (UU-A in verde, UU-EPRS in rosa e, in giallo, il carcere di Regina Coeli, escluso dalla schedatura) (elaborazione M.G. Ercolino, 2023).

parti più interne e collegate esclusivamente alla viabilità secondaria si rileva un aspetto più ‘rarefatto’, dovuto agli ampi spazi liberi residui (fig. 2).

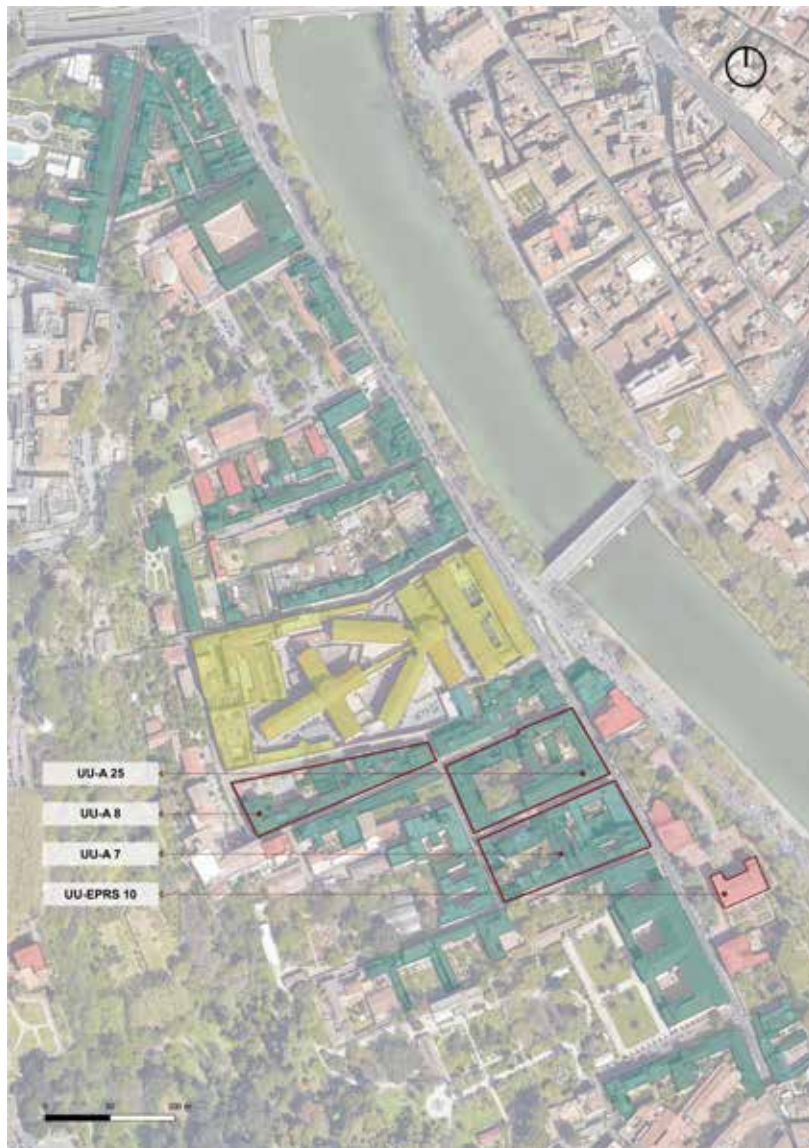
Figura 3. Perimetrazione definitiva delle Unità Urbane. Si evidenzia l'esito di una revisione critica della prima ipotesi di perimetrazione, che ha condotto alla redazione finale di 36 schede per l'intera area della Lungara: 24 riferite alle UU-A (in verde) e 12 alle UU-EPRS (in rosa). Anche in questo caso, il carcere di Regina Coeli (in giallo) risulta escluso dalla schedatura. Si indicano, inoltre, le Unità Urbane analizzate nel presente contributo (elaborazione A. Martello, 2023).

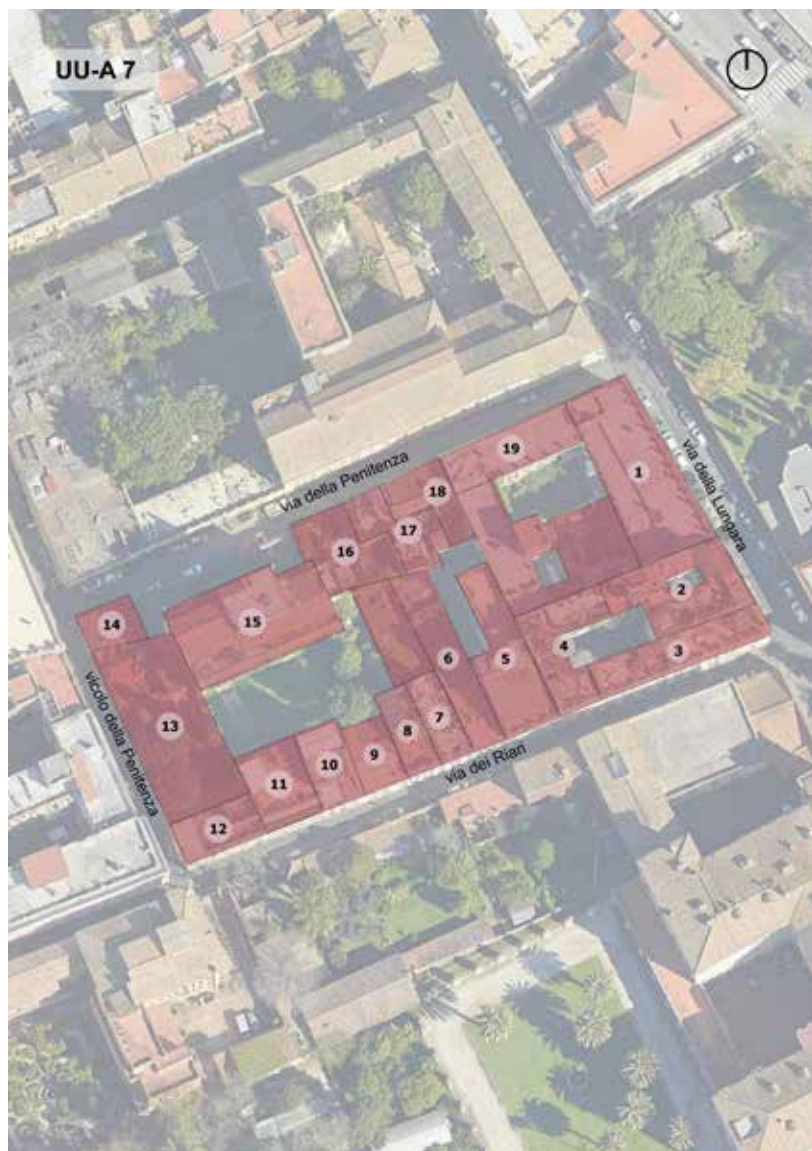
Figura 4. L'isolato delimitato da via della Lungara, via dei Riari, via e vicolo della Penitenza, corrispondente all'aggregato identificato come UU-A 7. La numerazione, associata ai poligoni, evidenzia le Unità Edilizie perimetrate (elaborazione A. Martello, 2023).

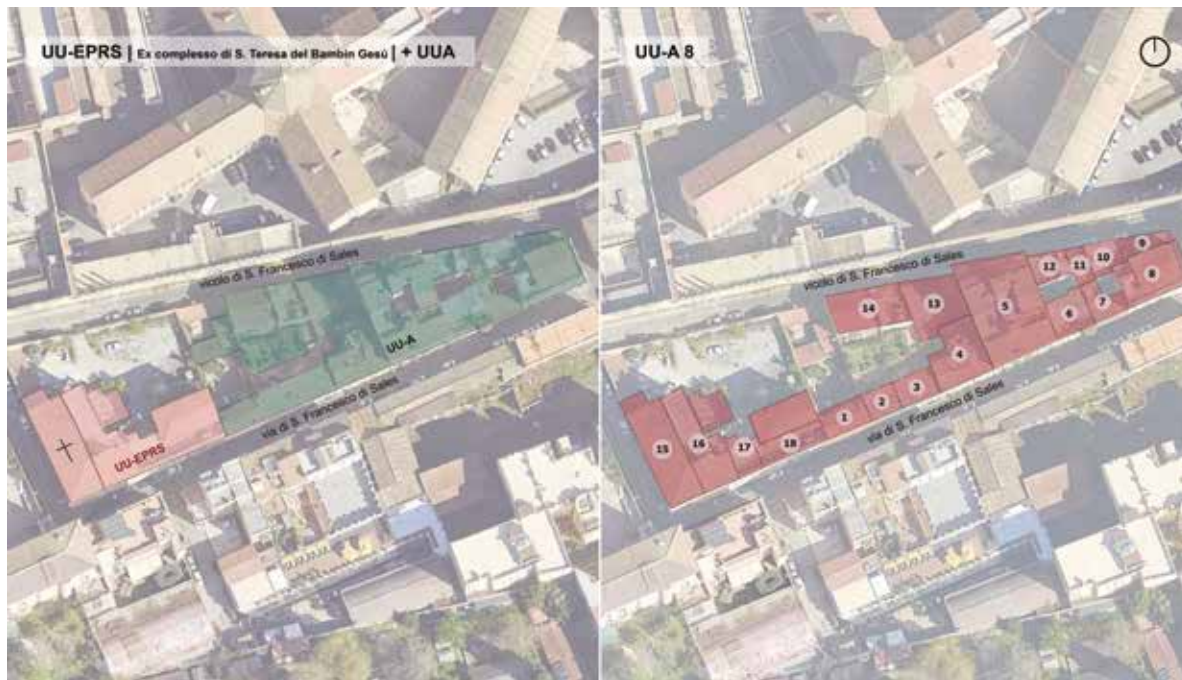
Figura 5. L'isolato delimitato da via di San Francesco di Sales, dall'omonimo vicolo e dal vicolo della Penitenza. L'ex chiesa e il convento di Santa Teresa del Bambin Gesù, testata occidentale dell'aggregato, sono stati individuati dapprima come UU-EPRS (in rosa, a sinistra) in virtù della funzione specialistica assolta; successivamente, data la contiguità con i fabbricati presenti, sono stati valutati come componenti edilizie (U.E. numerate) dell'UU-A 8 (a destra) (Elaborazione A. Martello, 2023).

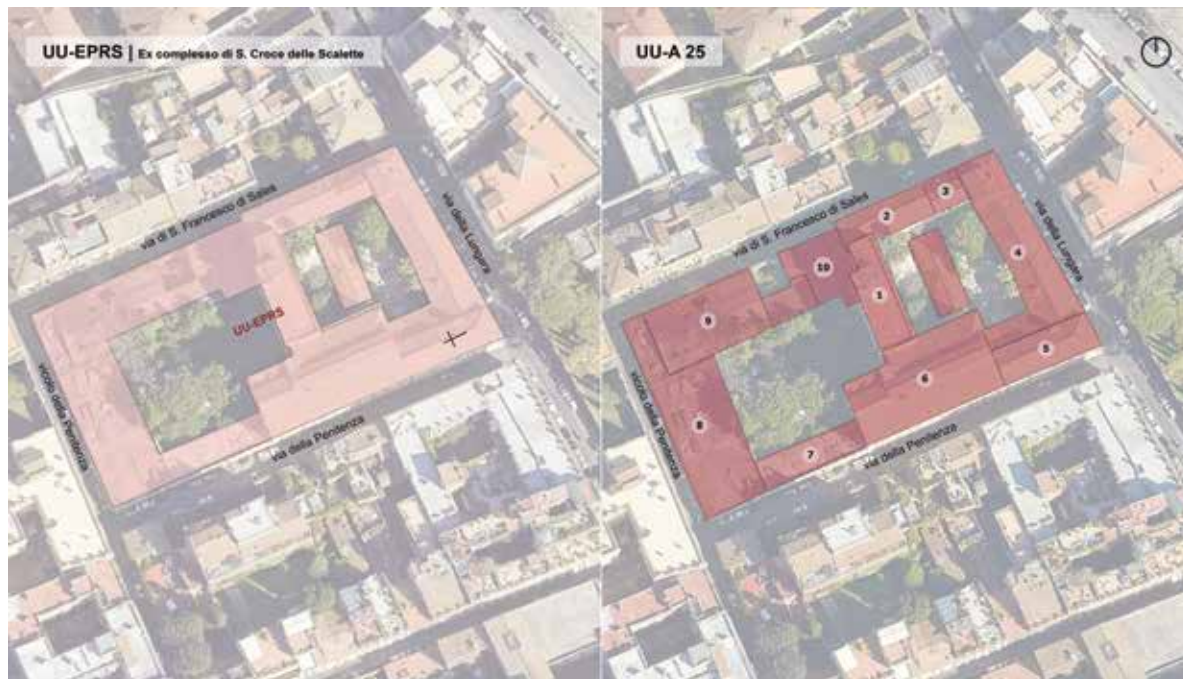
Figura 6. L'isolato delimitato da via della Lungara, via e vicolo della Penitenza e via di San Francesco di Sales. L'ex complesso di Santa Croce delle Scalette, inizialmente perimetrato come UU-EPRS (in rosa, a sinistra), ospita tuttora una funzione specialistica. Ciononostante, è stata redatta una scheda UU-A (UU-A 25), considerando sia l'estensione dell'unità, comparabile a quella delle UU-A adiacenti, sia la possibilità di leggere – attraverso l'osservazione diretta dei fronti – il rapporto di aggregazione tra i singoli volumi edificati (U.E. numerate, a destra) (elaborazione A. Martello, 2023).

Al primo caso si riconducono gli aggregati composti dalle sole cellule abitative, mono o plurifamiliari, per i quali si è proceduto attraverso il tracciato schedografico UU-A, come per l'isolato delimitato da via della Lungara, da via dei Riari e dalla via e dal vicolo della Penitenza (UU-A 7) (fig. 4). Il secondo interessa gli edifici che, seppur specialistici, sono posti in continuità con il tessuto di base e presentano uno sviluppo dei fronti assimilabile a quello delle particelle residenziali adiacenti; ci si riferisce, ad esempio, alla testata occidentale dell'aggregato prospiciente via di San Francesco di Sales, dove l'ex chiesa e il convento sono stati individuati come Unità Edilizie (U.E.) componenti dell'UU-A 8 (fig. 5). Il terzo caso è ben rappresentato dal complesso di Santa Croce delle Scalette, attuale sede della cosiddetta Casa Internazionale delle Donne, dapprima schedato come un'unica unità edilizia avente funzione specialistica e poi censito come UU-A (UU-A 25) (fig. 6) a causa delle

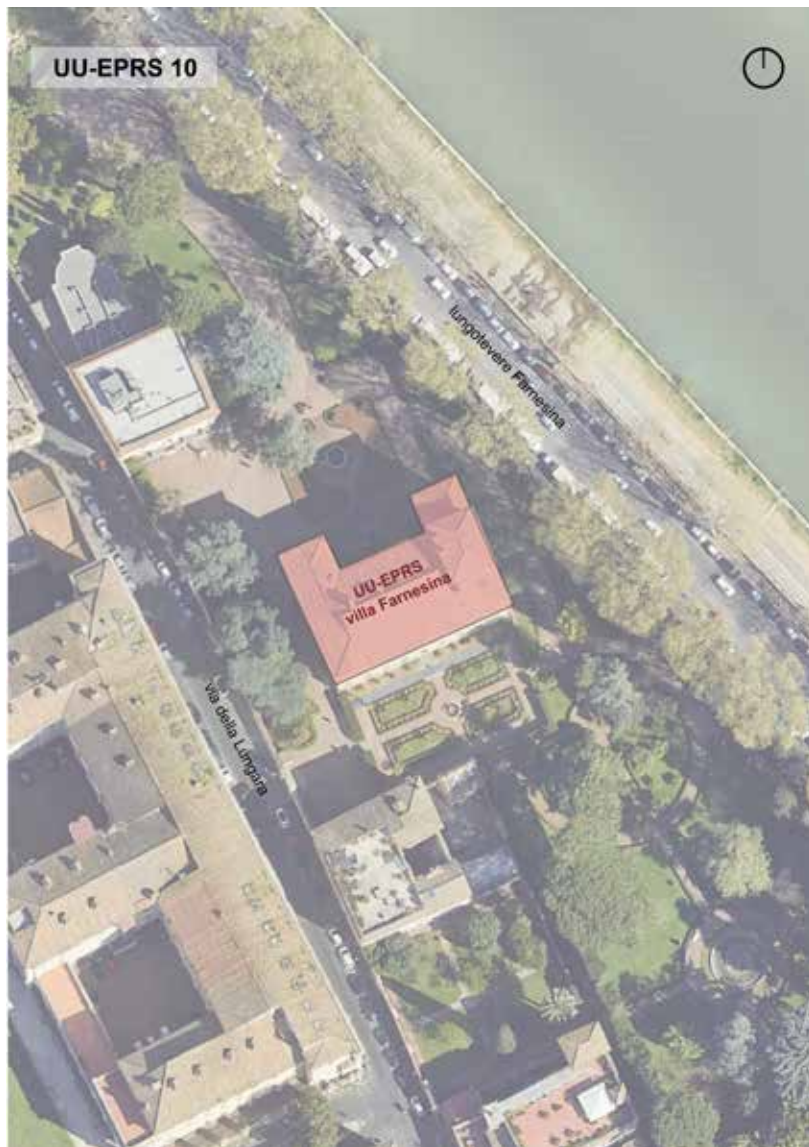
Figura 7. La villa Farnesina. In considerazione dell'autonomia costruttiva richiamata dalla normativa, il fabbricato, al centro nell'immagine, è stato sin da subito censito attraverso il tracciato schedografico UU-EPRS (UU-EPRS 10) (elaborazione A. Martello, 2023).

sue caratteristiche costruttive e della sua estensione del tutto simile a quella dell'isolato attiguo. L'ultima fattispecie contempla gli edifici puntuali, come la Villa Farnesina, frutto di un progetto unitario, svincolata da qualsiasi logica aggregativa e quindi schedabile come UU-EPRS (UU-EPRS 10) (fig. 7).

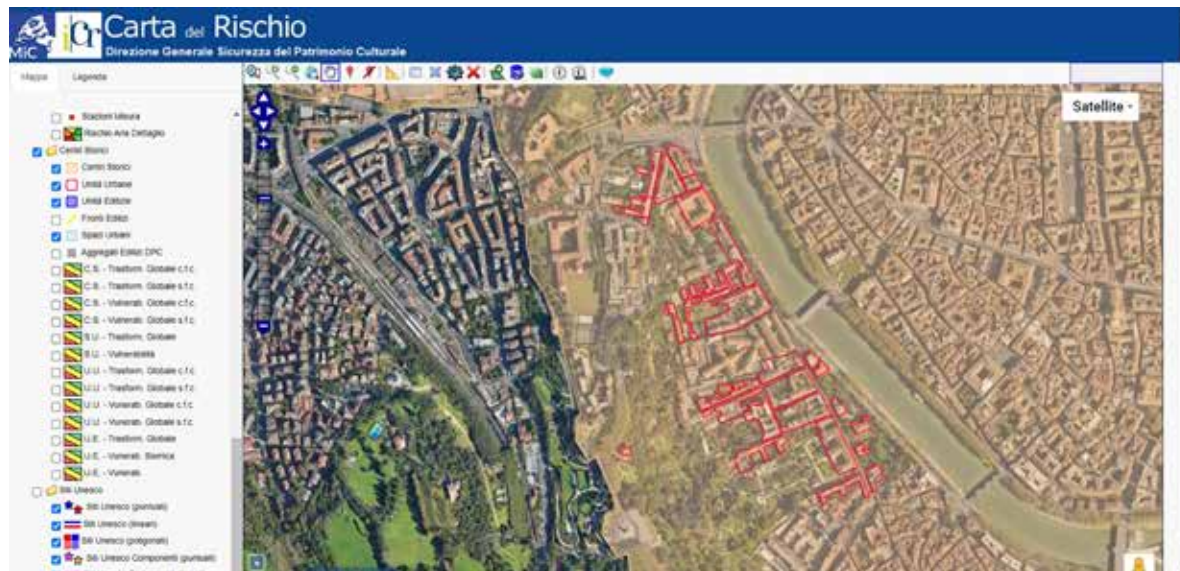
Figura 8. Schermata della piattaforma web Carta del Rischio. Sull'immagine satellitare dell'area della Lungara si evidenzia, attraverso la sovrapposizione di un *layer* poligonale, la definitiva geolocalizzazione delle Unità Urbane individuate, <http://www.cartadelrischio.beniculturali.it/> (ultimo accesso 15 marzo 2024).

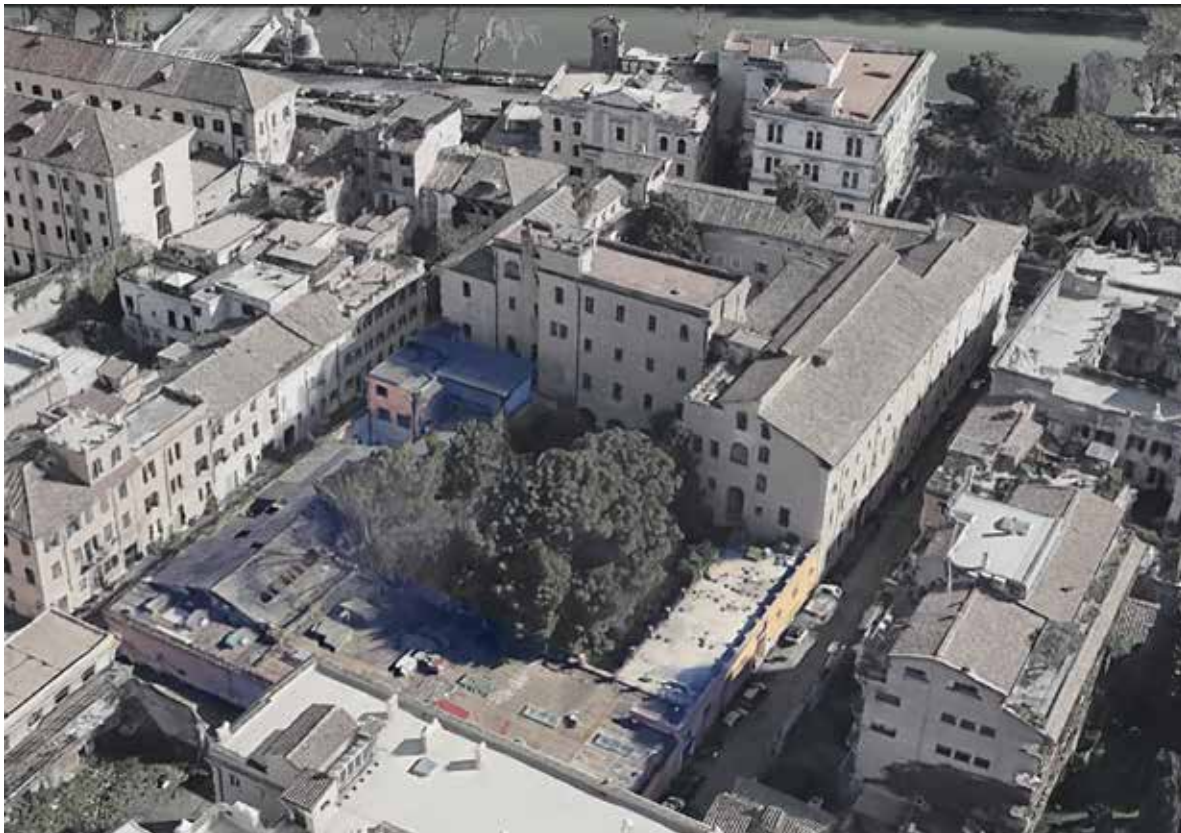
Figura 9. Veduta, da ovest, del tratto centrale di via della Lungara, con in primo piano i volumi che saturano il grande lotto destinato al complesso di Santa Croce delle Scalette (da *Google Earth*). Nel caso specifico, il vuoto edilizio lungo i fronti non è stato valutato come una vulnerabilità costruttiva .

I paragrafi relativi al Sistema Edilizio, ne individuano le peculiarità guardando tanto alla configurazione dell'impianto quanto all'articolazione dei fronti prospicienti sugli Spazi Urbani<sup>23</sup>. A tal proposito, le Unità Urbane in esame esemplificano circostanze diffusamente rilevate alla Lungara: come si è visto, le differenti caratteristiche, anche dimensionali, dei volumi edificati istituiscono un singolare rapporto tra costruito e spazi aperti pertinenziali, tra pieni e vuoti. Ciononostante, alcune delle interruzioni presenti lungo i fronti viari non sono state individuate come Vuoti Edilizi e, di conseguenza, non sono state valutate come significative carenze costruttive; piuttosto tali discontinuità sono state associate al mancato sviluppo in verticale di fabbricati, relativamente recenti, costruiti su terreni precedentemente ineditati. È questo il caso della UU-A 25 dove il perimetro del lotto parzialmente occupato dal complesso di Santa Croce delle Scalette è stato completato, sul lato opposto alla via della Lungara, da annessi di varia natura che sembrano non alterare il comportamento strutturale dell'aggregato (fig. 9).

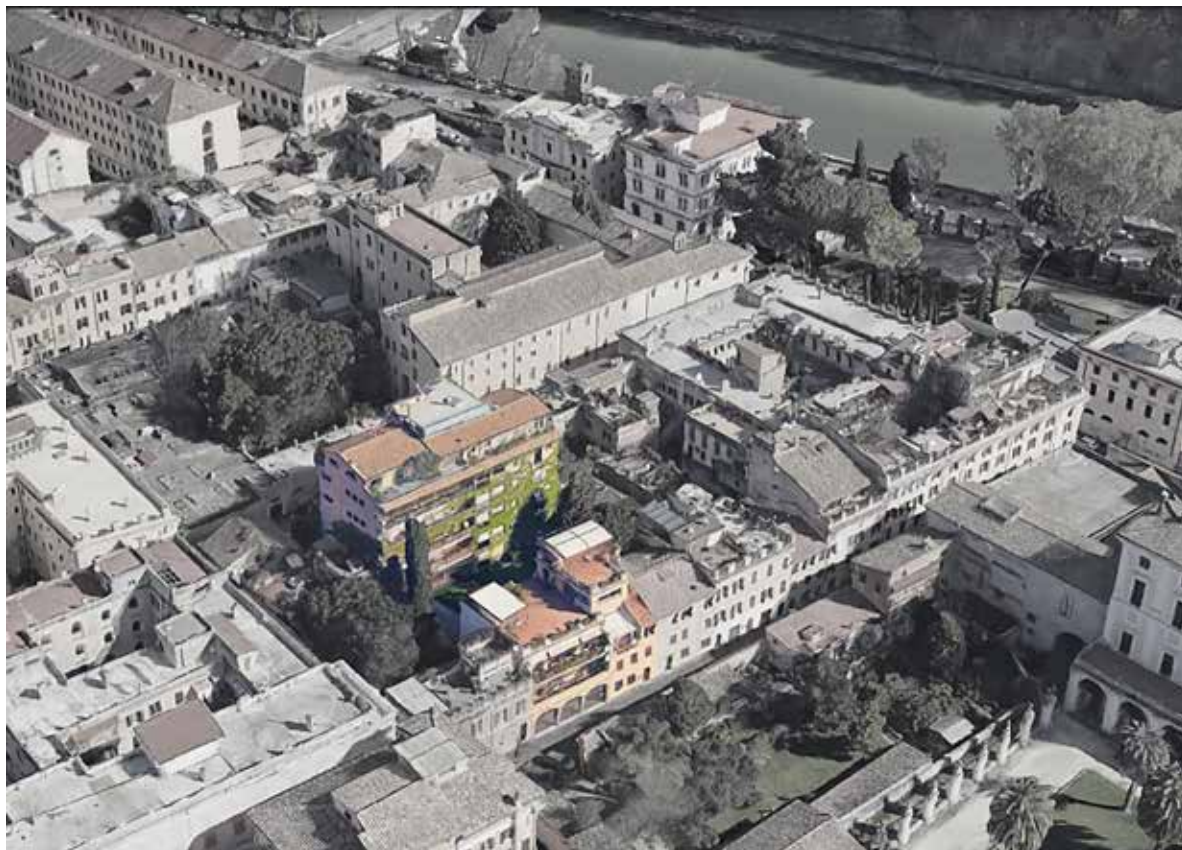
Figura 10. Veduta, da sud-ovest, dell'Unità Urbana Aggregato 7 (da *Google Earth*). Si distinguono i fabbricati che derivano da interventi condotti nel XX secolo, successivi al 1919, individuati come Unità edilizie moderne di sostituzione ( $U_{ems}$ ).

Difatti, proprio a causa dei rivestimenti e dell'inaccessibilità dei luoghi, non sempre è stato possibile apprezzare le modifiche apportate ai sistemi costruttivi storici e pertanto le percentuali relative alle sostituzioni moderne degli elementi costruttivi sono sempre basse o pari a 0%, sia in riferimento alle UU-A sia alle UU-EPRS analizzate. Sono limitati i casi in cui sono state osservate Unità Edilizie Moderne di Sostituzione ( $U_{ems}$ ) e tra questi ricadono due delle componenti dell'aggregato UU-A 7, ossia l'edificio seriale novecentesco corrispondente alla particella catastale 244 e la palazzina realizzata nella seconda metà del XX secolo individuata al catasto con il numero 182 (fig. 10).

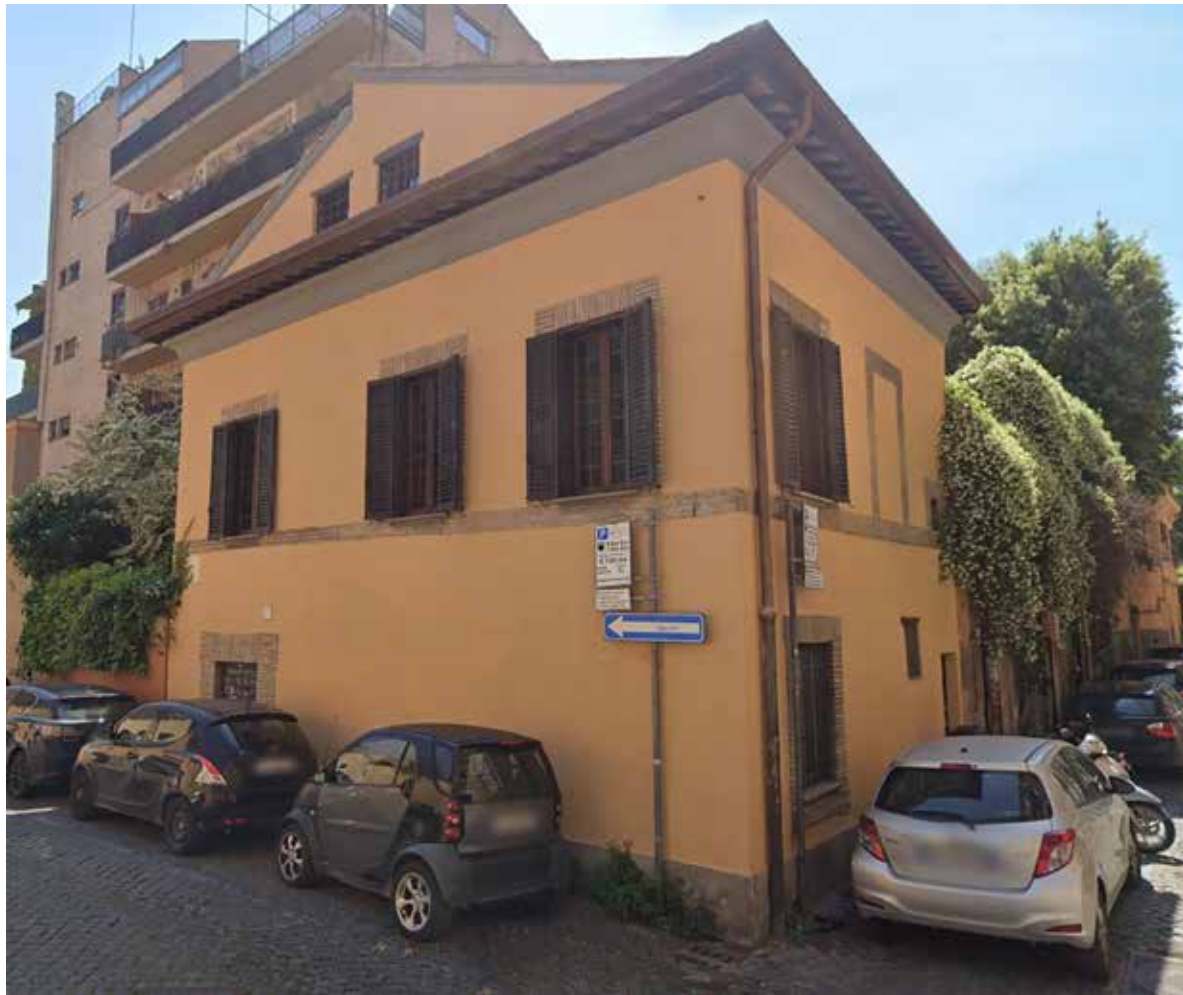
Figura 11. Unità edilizia posta all'angolo NO dell'aggregato UU-A 7, tra la via e il vicolo della Penitenza. L'edificio residenziale è riconducibile alle tipologie seriali del XVII-XVIII sec. Tuttavia, si rilevano interventi quali la tamponatura del vano finestra, l'apertura di nuove bucatore e il rifacimento della copertura. Tali evidenze concorrono alla formazione del sotto-indice relativo alle cosiddette "riparazioni moderne" (foto A. Martello, 2023).

A differenza delle altre due Unità Urbane richiamate come esempio, la UU-A 7 è inoltre caratterizzata da un numero maggiore di sopelevazioni/superfettazioni e pertanto l'incidenza relativa è più alta e pari al 21-40%. Nonostante si rilevi una buona persistenza di coperture tradizionali, sia a tetto con elementi lignei sia a terrazzo, non si esclude il loro parziale rifacimento con interventi che riguardano anche solo gli strati di protezione (i coppi per le falde o il mattonato per le superfici piane)<sup>28</sup>. Tale evidenza accresce l'incidenza calcolata per le riparazioni moderne, con valori che difficilmente superano il 60% pur considerando anche la riconfigurazione/ riparazione/ tamponatura dei vani storici e l'apertura di nuove bucatore (fig. 11). Più alte sono le percentuali che indicano la sostituzione dei

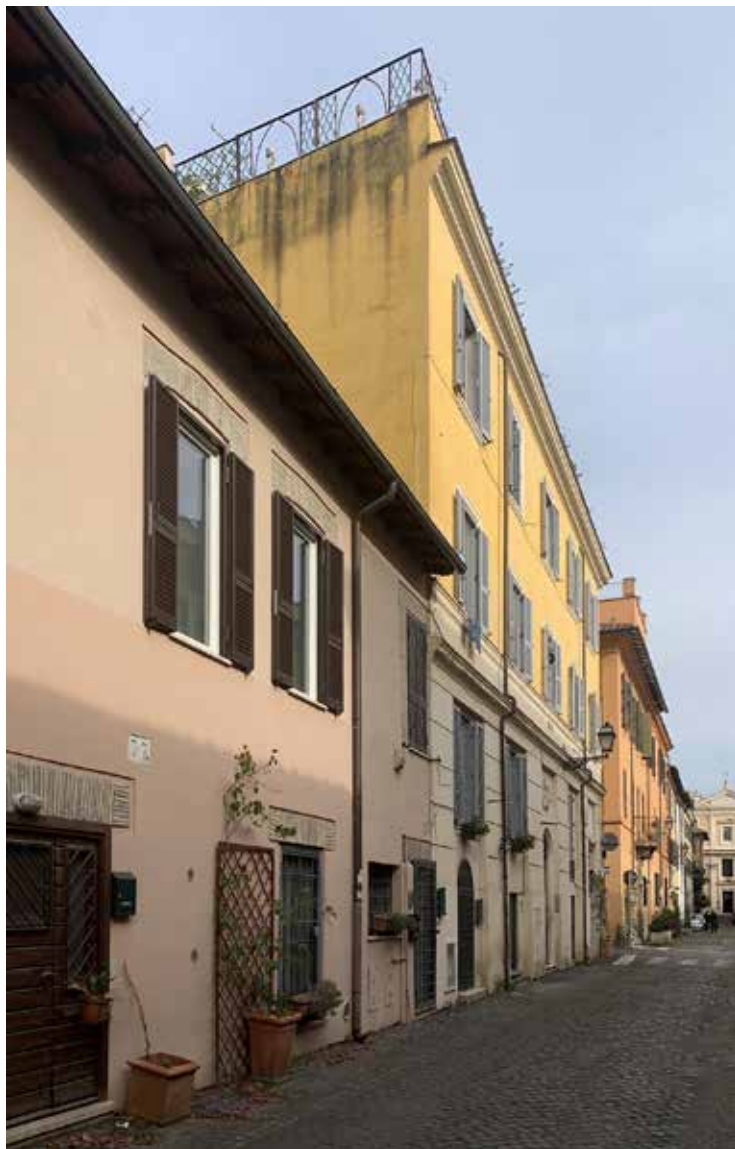
Figura 12. Unità Edilizie prospettanti su via di San Francesco di Sales (UU-A 8). Dall'osservazione delle superfici rivestite, si è supposta la sostituzione dell'intonaco originario della U.E. posta in primo piano (foto A. Martello, 2023).

rivestimenti e degli infissi degli isolati esaminati, variabili tra il 41 e l'80% (fig. 12). Questo intervallo non si riferisce, per ovvie ragioni, alla Villa Farnesina, tutelata attraverso l'apposizione di un vincolo che ne dichiara l'interesse culturale a partire dal primo quarto del secolo scorso<sup>29</sup>. Difatti, nonostante si abbia piena contezza dei restauri compiuti<sup>30</sup>, non si è ritenuto opportuno riportare un elevato grado di trasformazione delle finiture su cui si è comunque agito impiegando materiali, tecniche e coloriture tradizionali o comunque compatibili con lo strato di supporto sottostante (fig. 13).

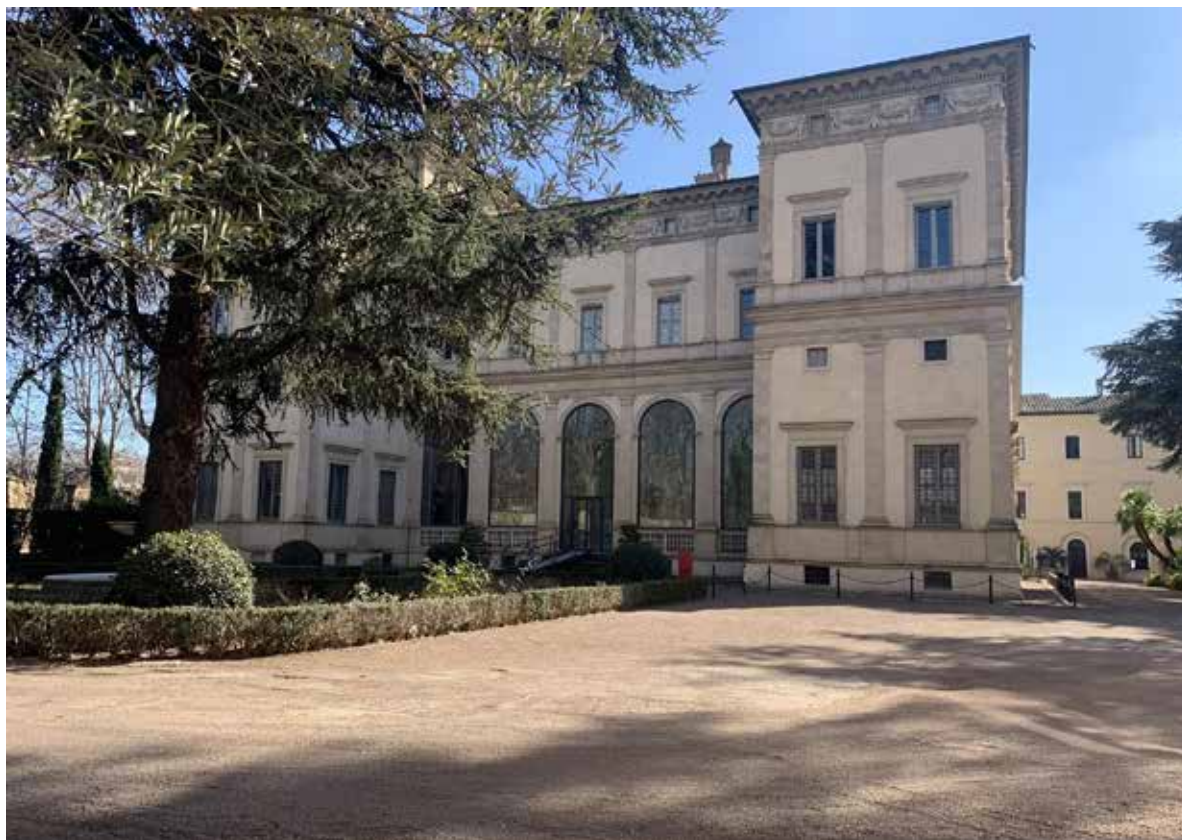
Figura 13. Il fronte nord della Villa Farnesina. L'impostazione cromatica generale delle facciate della villa è dovuta ai restauri condotti sotto la direzione dell'Arch. G. Belardi per la S.B.A.P. della città di Roma (foto M. Caperna, 2023).

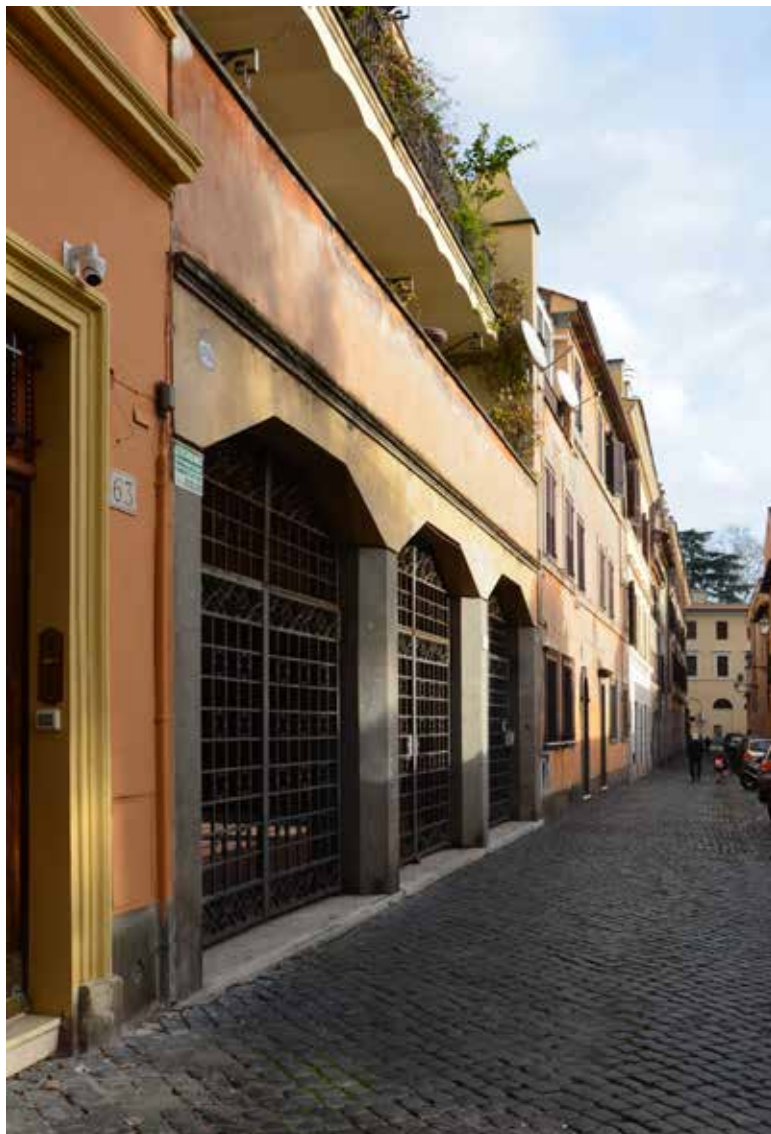
Figura 14. Unità Edilizie prospettanti su via dei Riari (UU-A 7). La presenza del portico al piano terra della particella catastale n. 244 incide sulla valutazione delle “Vulnerabilità costruttive” e partecipa alla definizione dell’indice globale  $I_v$  (foto M.G. Ercolino, 2023).
